DICTAMEN TÉCNICO DEL INCIDENTE OCURRIDO EN LA LÍNEA 12, EN EL TRAMO ELEVADO ENTRE LAS ESTACIONES OLIVOS Y TEZONCO, ENTRE LAS COLUMNAS 12 Y 13, Y ANÁLISIS DE CAUSA-RAÍZ

Dictamen Preliminar – Fase I

CLIENTE: Secretaría de Gestión Integral de Riesgos y Protección Civil de la Ciudad de México

Reporte No.: T1148816-2021-SGIRPC-ACR-L12

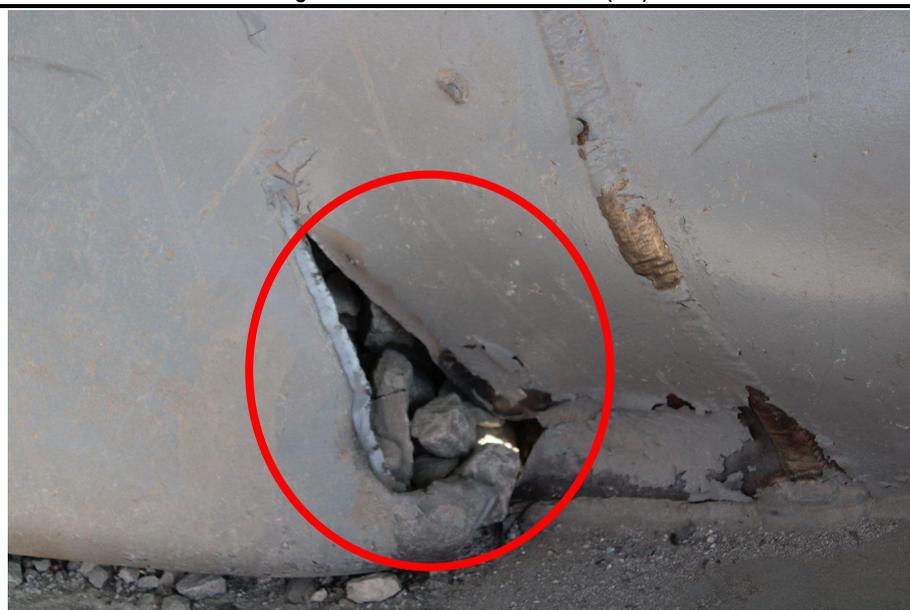
Figura IV.1.1- Alma de la trabe sur (T-1)

Deformación y fractura en las vigas que conforman el puente de concreto acero, tanto en la Trabe Lado Sur (T-1) sección sobre la cual rodaba el tren en el momento del incidente, Trabe Lado Norte (T-3) y la Trabe de la Bifurcación (T-6), denominada Vía en "Y".

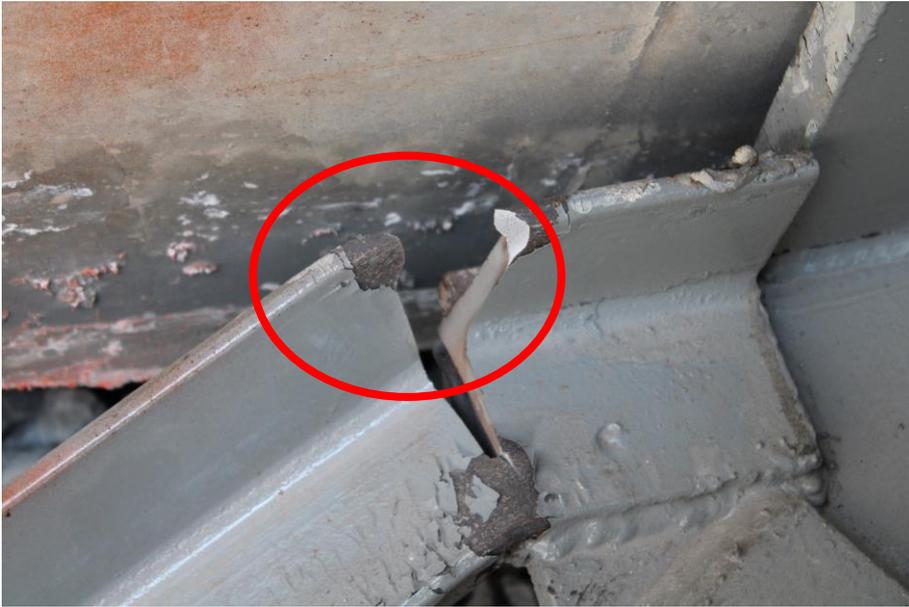
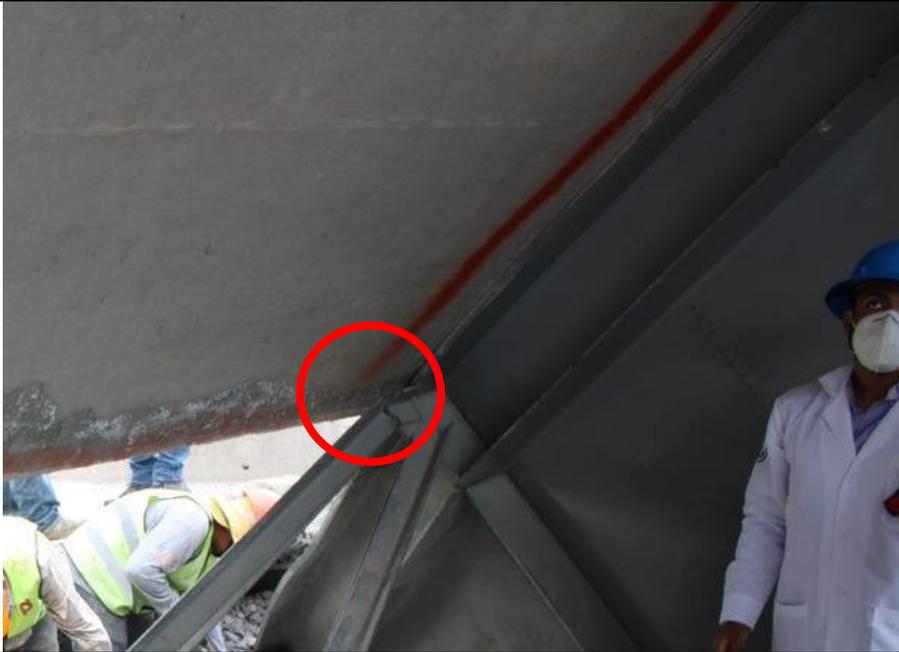
Figura IV.1.4- Unión Trabe T-7 y contraventeo

- b) Se observan fracturas en los elementos de los sistemas de contraventeo, con desprendimientos de material de los refuerzos, fracturas en almas (de las tres traves descritas anteriormente) y en soldadura de la junta de conexión en Trabe de Bifurcación con Trabe Lado Norte y en soldaduras adyacentes.

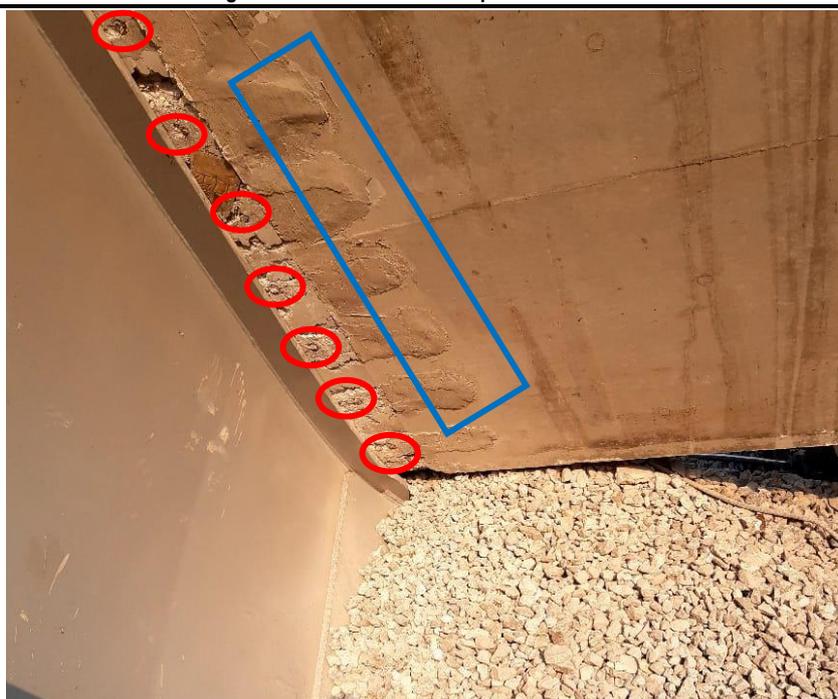
Figura IV.1.7 – Detalle de los pernos Nelson

- c) Se observa un desplazamiento de las traves, el cual permitió observar concretos diferentes y algunos de los pernos desoldados de las traves, estos pernos denotan una deficiencia en el proceso de soldadura aplicado. Además, se observan diferentes tipos de concreto en la tableta, presumiblemente debido a posición por diseño de pernos y por modificación en condiciones de campo.

Los círculos rojos resaltan la ubicación de los tornillos y el rectángulo azul resalta la presencia de un concreto diferente frente a la referencia prefabricada

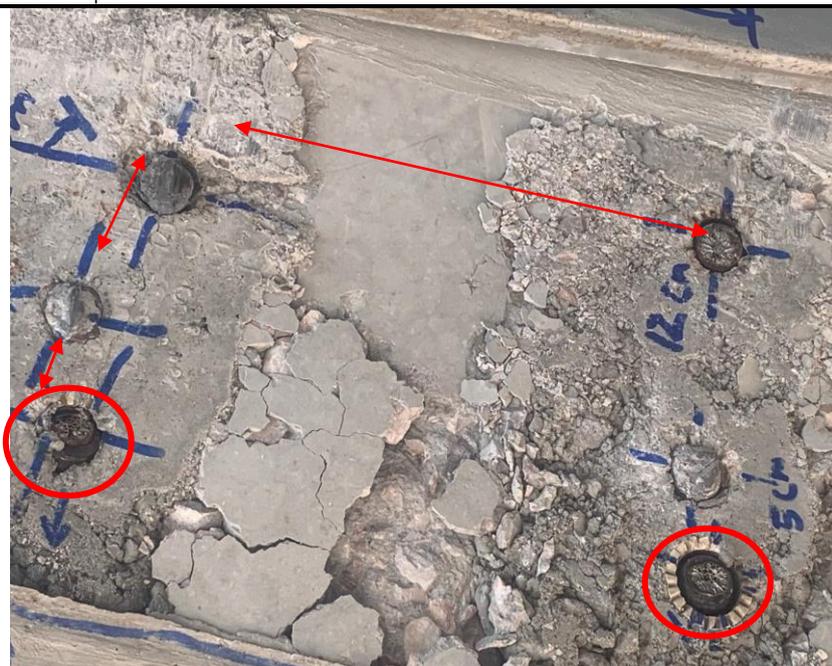
Círculos rojos están resaltando los pernos donde aún queda el remanente de la protección cerámica para la ejecución de la unión entre perno y viga, los pernos presentan deficiencias en las superficies observadas en la unión, además las distancias entre los pernos no son equidistantes. Por lo cual no cumple con el diseño

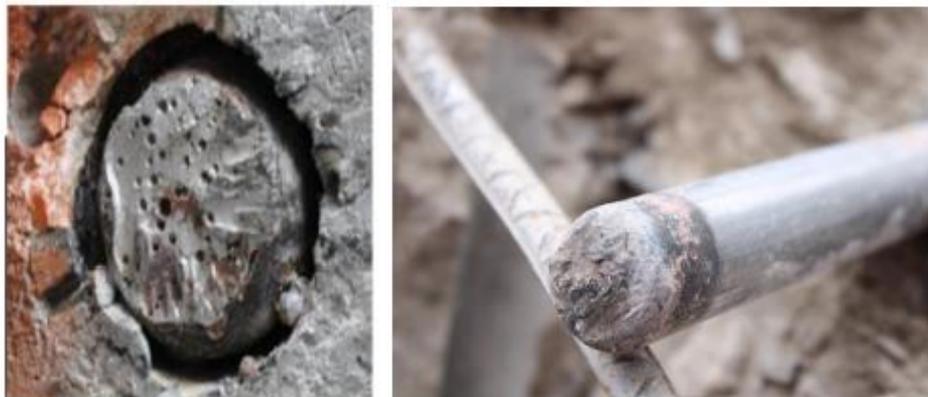
Figura IV.1.8 – Detalle de los pernos Nelson

DNV continua evaluando la calidad de la soldadura y falta de fusión

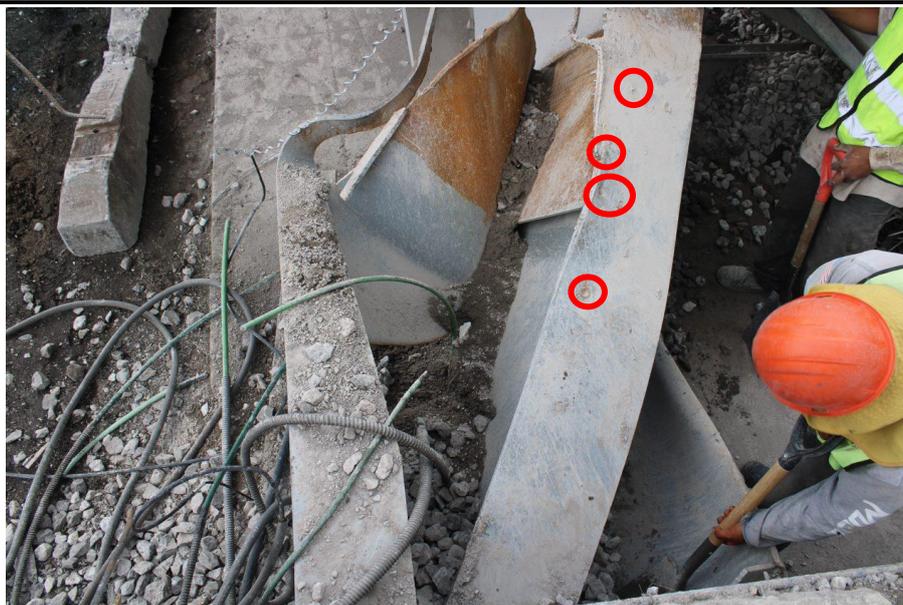
Figura IV.1.9–Trabes T-7, T-1 y T-6

- d) Con relación a lo anterior, en las secciones que colapsaron se observa una condición similar, es decir, la evidencia de no tener la totalidad de los pernos requeridos en el plano de diseño, y/ o huellas de soldadura de pernos posiblemente soldados, los cuales presumiblemente se desprendieron tras el incidente.

Evidencia que el número de Pemos Nelson en la trabe T-7 no coinciden con los indicado en los planos de diseño

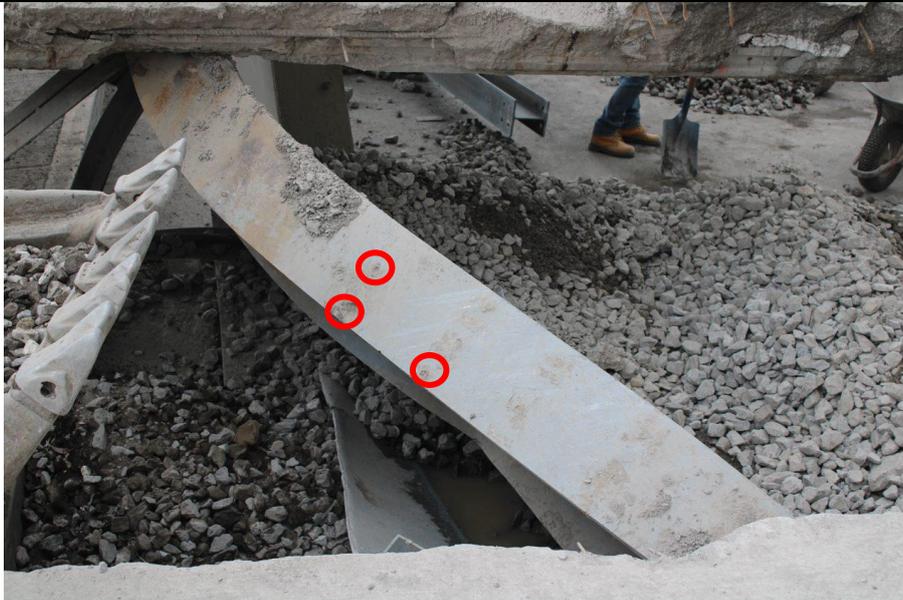
Figura IV.1.10 –Trabes T-7, T-1 y T-6

Evidencia que el número de Pernos Nelson en la trabe T-1 no coinciden con los indicados en los planos de diseño

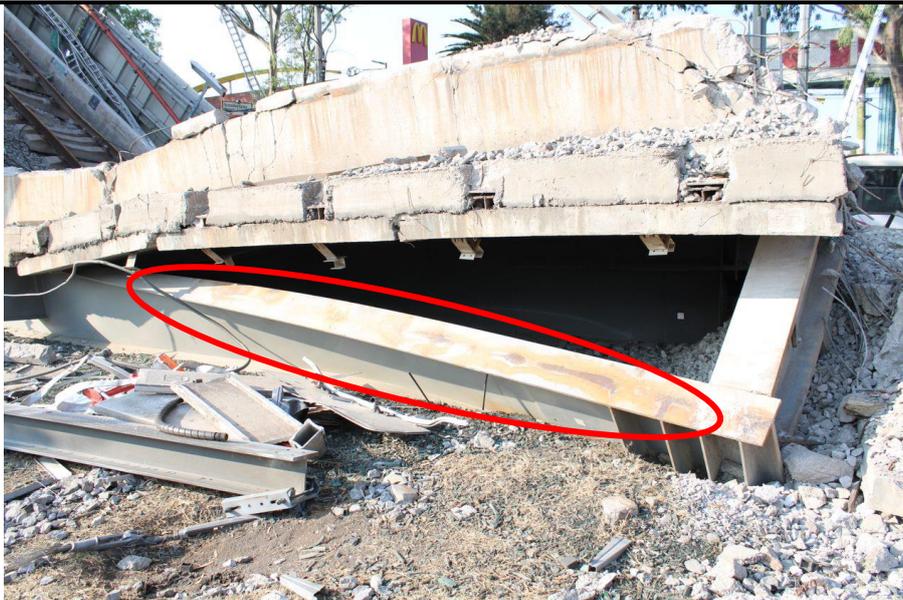
Evidencia que el número de Pernos Nelson en la trabe T-6 no coinciden con los indicados en los planos de diseño

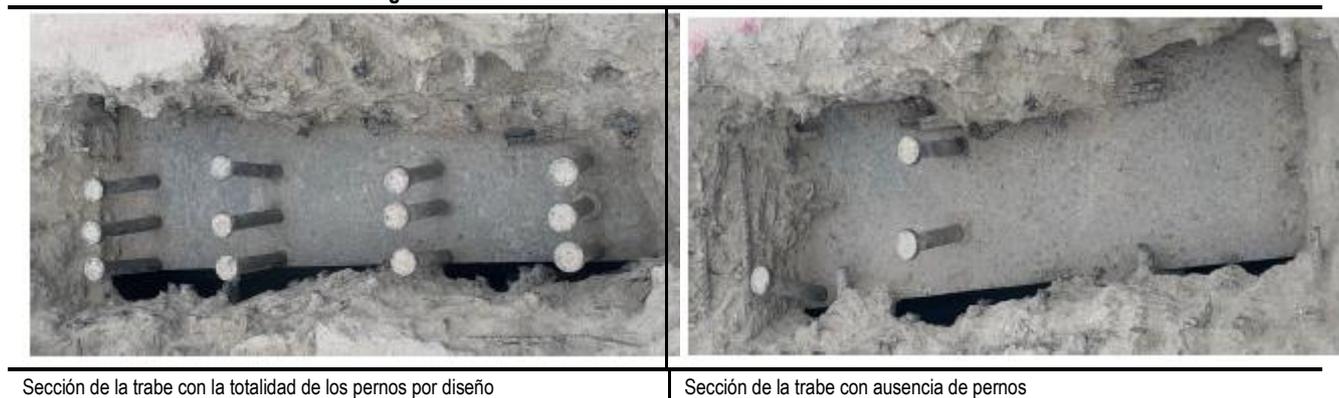
Figura IV.1.11 – Pernos en Sección de Trabe Sur – lado oriente

Además, se observó en la sección de la trabe sur del lado oriente, la cual se inspeccionó ya en el taller de resguardo, una inconsistencia en cuanto al número de pernos instalados:

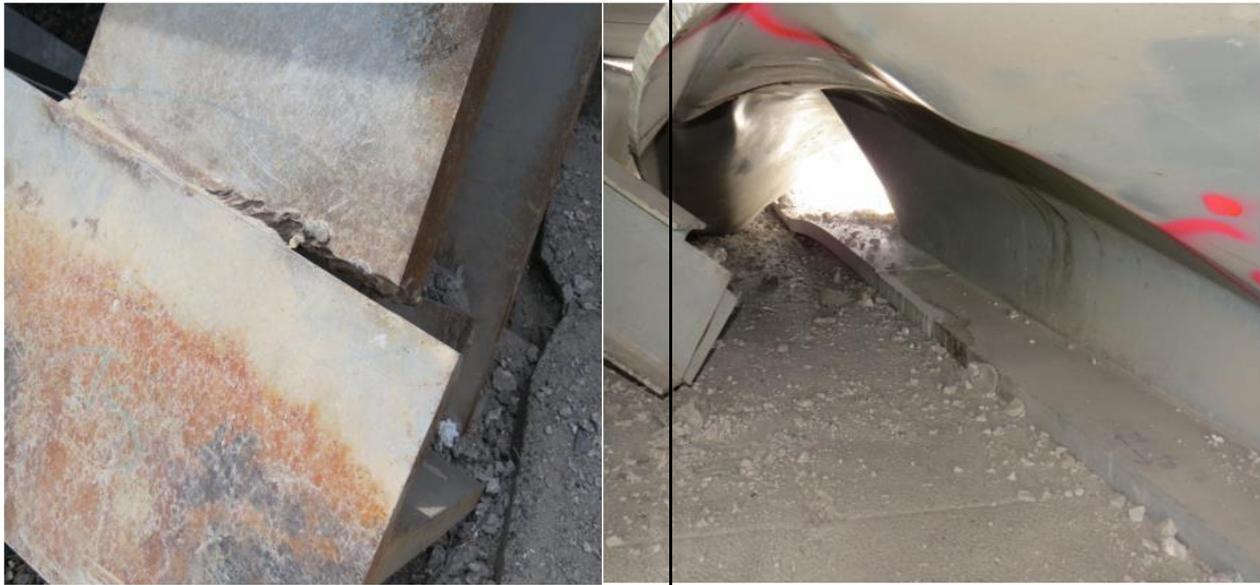
Figura IV.1.12- Trabe T-6 girder- trabe puente

- a) Se observa una soldadura no concluida en la Trabe de la Bifurcación, en su unión con la Trabe Puente, y rotura total de una soldadura en la Trabe Puente, denotando la inclusión de un material ajeno (varilla) aproximadamente a la mitad de la preparación de la junta, al parecer esta unión fue realizada en sitio y quizás después de un ajuste en sus dimensiones, para su montaje final, denotando deficiencias en la preparación y ejecución de la soldadura.

Soldadura no concluída en la junta de la sección trabe T-6 y trabe Puente

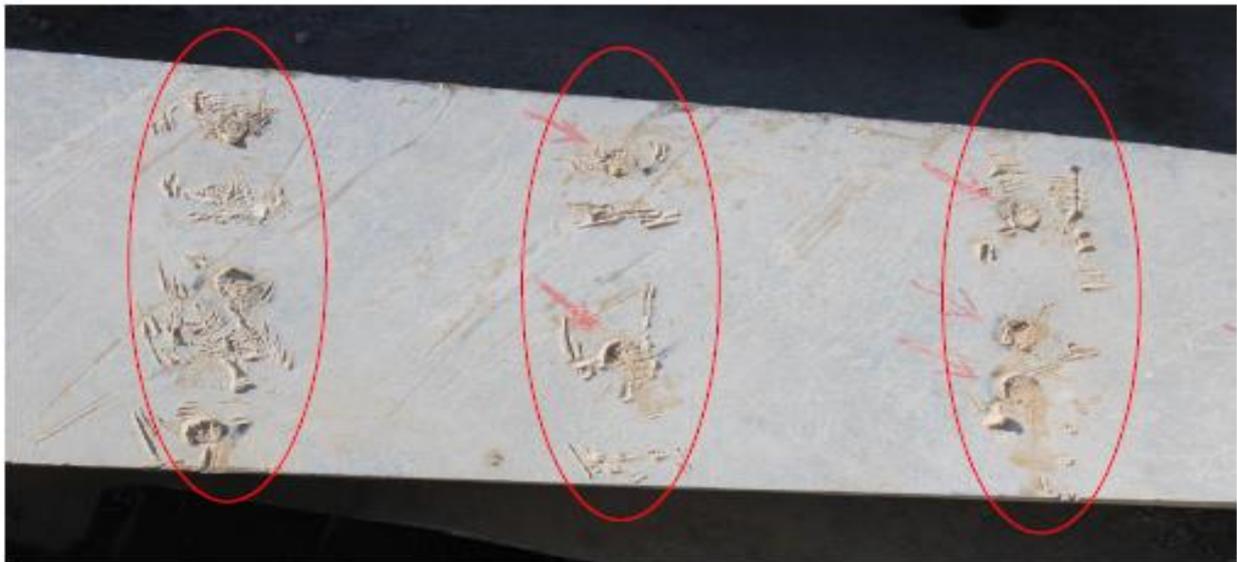
Figura IV.1.13 – Huellas de Impacto

- b) Se observan huellas de impacto de los pernos, presumiblemente desprendidos sobre la superficie de la trabe T-1 en el lado sur, posiblemente producto de las vibraciones generadas por la operación:

Huellas de Impacto por vibración en T-1

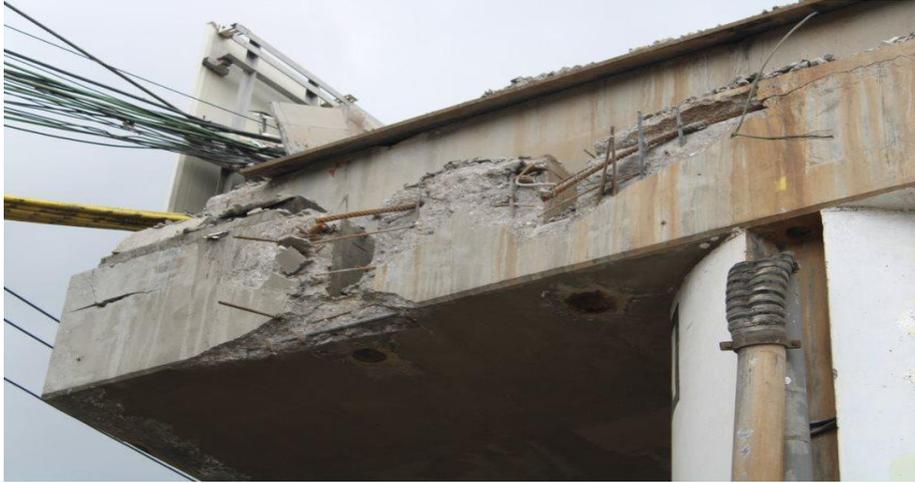
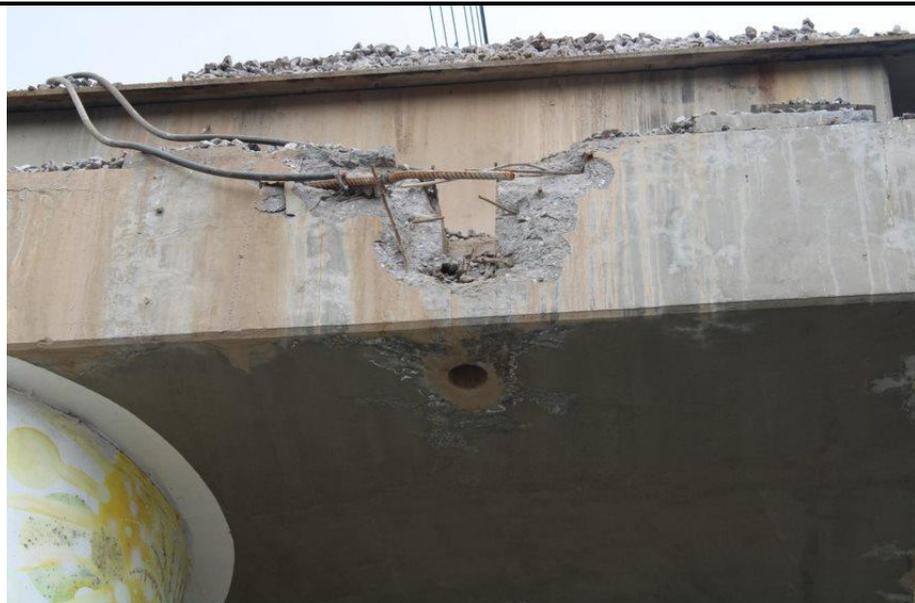
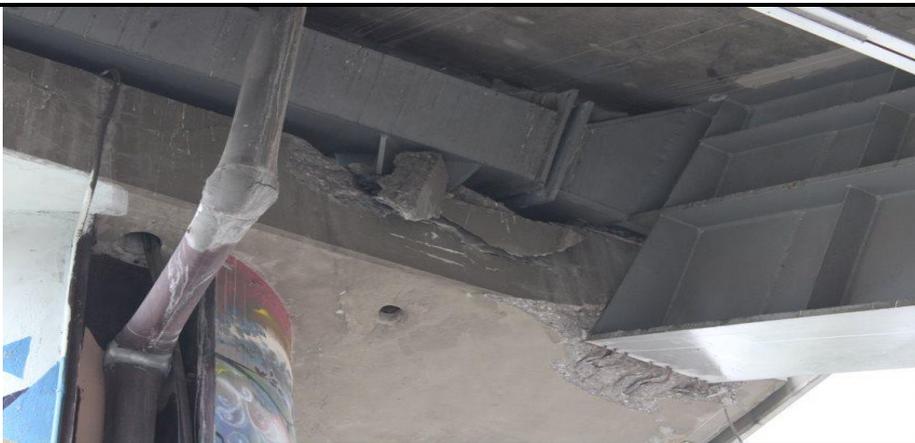
Figura IV.1.14– Topes sismicos

- c) Se observa la condición de desprendimiento y rotura del cabezal de concreto (lado oeste), en donde por diseño, se tiene la sección fija del puente, como consecuencia del colapso.

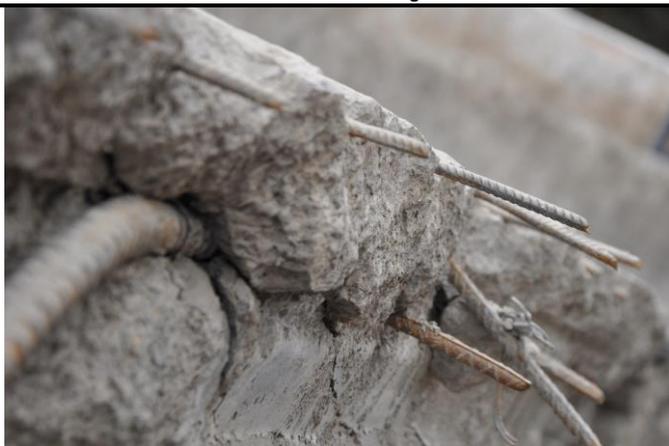
Figura IV.1.16 Detalles de Varillas

La distancia entre el acero de refuerzo y la superficie superior de la losa no refleja las dimensiones requeridas de recubrimiento.

No se identificó evidencia obvia de una falla / grieta preexistente en las superficies de fractura de la zona de falla inspeccionadas, se verificará con pruebas de laboratorio adicionales.

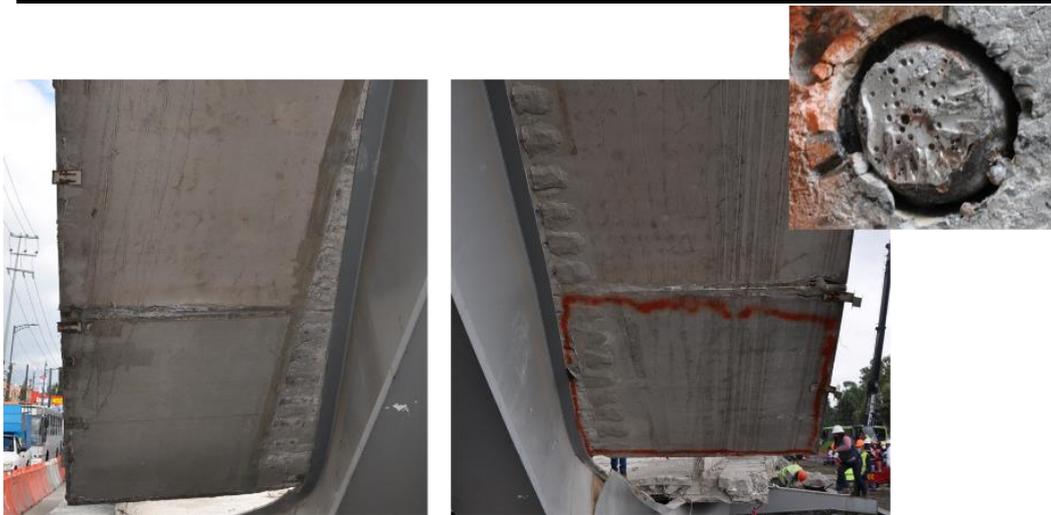
Figura IV.1.18 - Fotografía detallada de un Perno Nelson

- f) Detalles observados en las soldaduras de los pernos Nelson, entre los cuales se tienen los siguientes hallazgos: Deficiencia en la unión soldada del perno (falta de empuje o empuje corto hacia la viga, disminuyendo el área de fusión, corriente baja en el proceso y posibles contaminantes entre las superficies de contacto), cantidad de pernos menores a los requeridos, distancias longitudinales y transversales de separación entre pernos no uniforme, falta de eliminación de la cerámica de protección después de ejecutado el proceso de soldadura del perno disminuyendo el área de adherencia con el concreto de relleno en el área de ubicación de éstos.

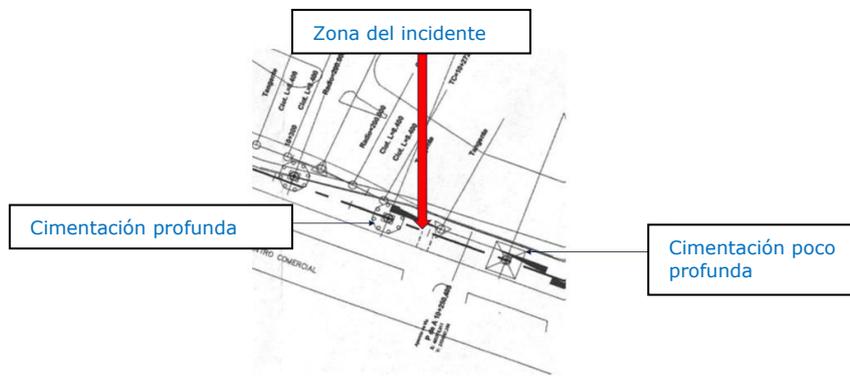
Figura IV.1.19 - Detalles de la cimentación en la zona de falla

El punto medio de la zona de falla parece corresponder a:

- Transición de cimentación poco profunda (zapatas) a cimentación superficial apoyada sobre pilotes,
- Transición de una zona de lecho rocoso relativamente poco profundo a una zona de capa de mayor profundidad, de suelo más resistente.

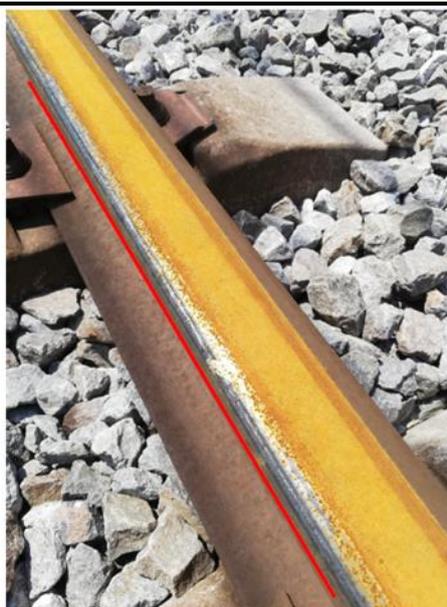
Figura IV.1.22 - Detalles de la superficie del carril

- h) La inspección visual de la superficie del riel (en el área inspeccionada) no reveló defectos importantes y se observó en estado normal, de acuerdo con la condición del paso de los trenes. El personal de STC confirmó que se realizan actividades diarias de mantenimiento preventivo. Las actividades de mantenimiento preventivo son parte de un plan de mejora de la línea que se desarrolló luego de que se identificaron fallas y defectos, posterior al período de operación inicial entre 2012 y 2014. No se observaron problemas geométricos importantes para la sección de la vía inspeccionada.

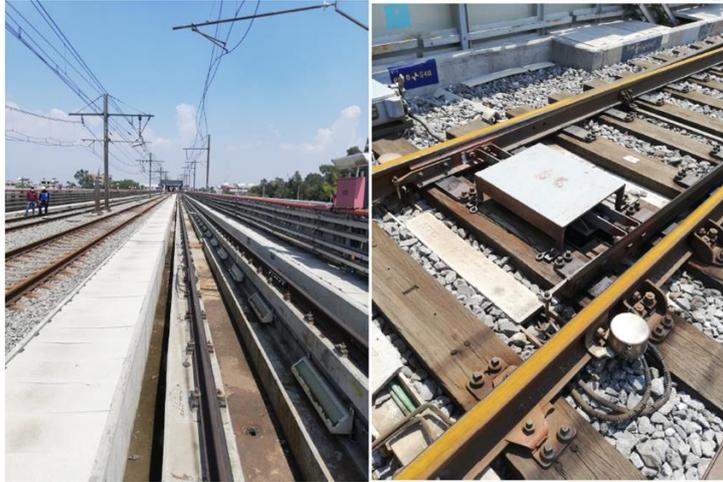
Figura IV.1.23 - Componentes de la pista

Se observó que los componentes de la vía, como los gabinetes y los motores de interruptores, estaban en buenas condiciones.

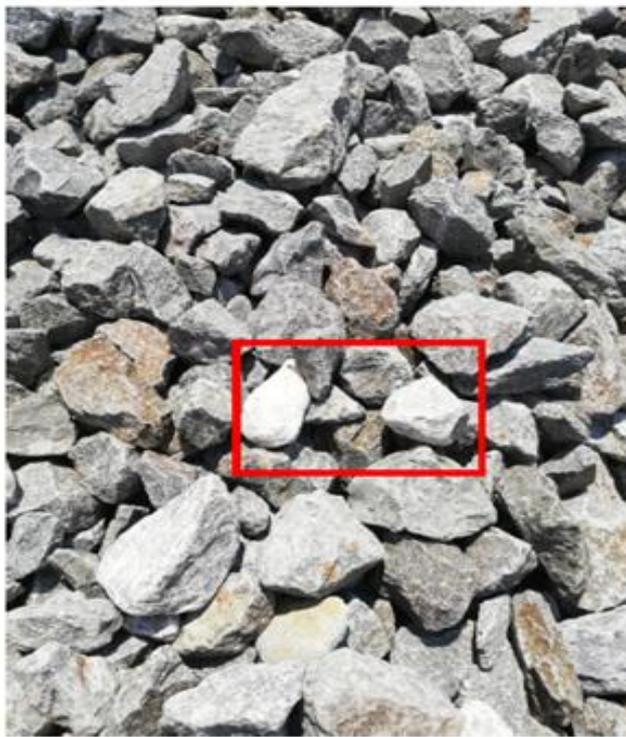
Figura IV.1.24 – Detalle de Balasto

También se realizó una inspección visual del balasto, observando que algunas rocas del mismo han adquirido una apariencia más redonda (quizás debido al desgaste).

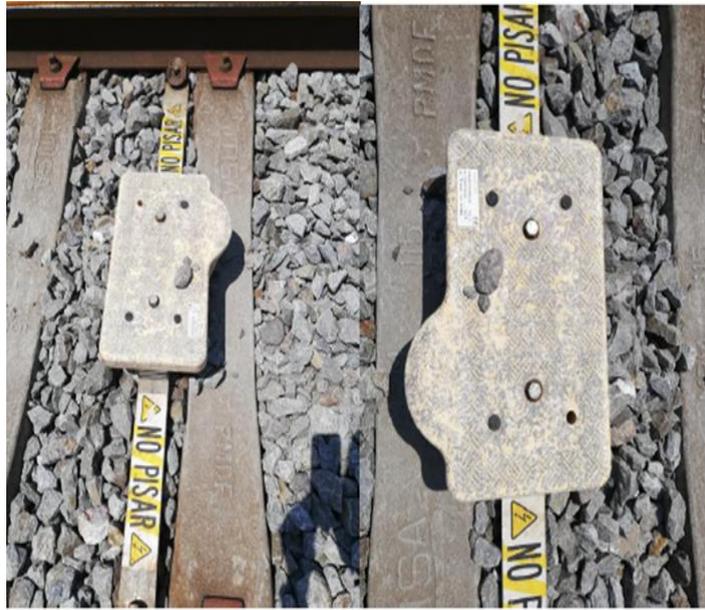
Figura IV.1.25 - Detalles de los componentes de la pista

Los componentes del carril asociados con el subsistema de señalización se observaron en condiciones normales de operación.

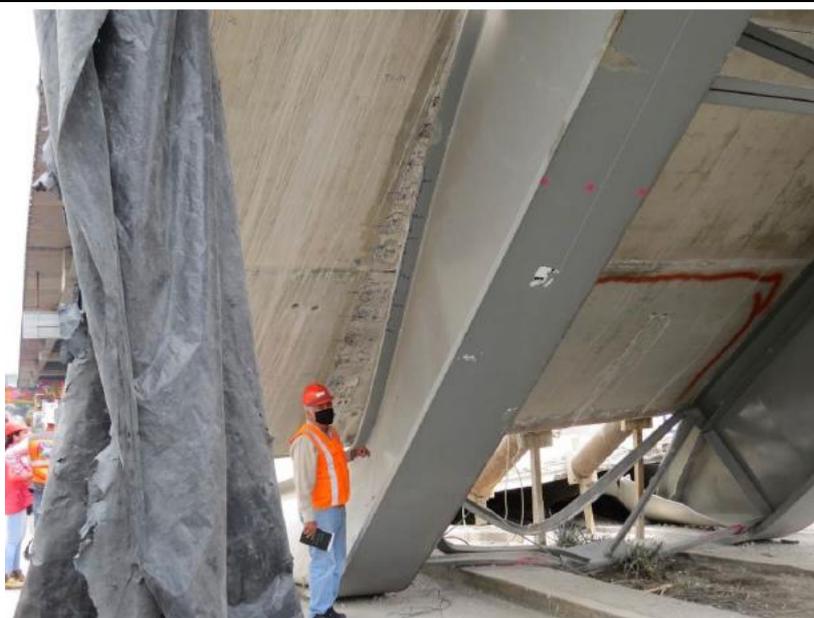
Figura IV.1.26 - Parte este del puente colapsado

-
-
- i) Derivado de la evaluación estructural en el lugar del incidente, se identificó que el puente colapsó aproximadamente en la mitad del tramo, próxima a la ubicación donde una pequeña trabe diagonal procedente de la tercera trabe se une a la trabe principal, en el lado norte. Resultando del colapso, el puente se fracturó en dos secciones: sección oeste y sección este, permaneciendo la sección oeste tendida en el suelo y la sección este parcialmente apoyada con un extremo en la parte superior de la columna de soporte 12, y el otro extremo en contacto con el suelo.

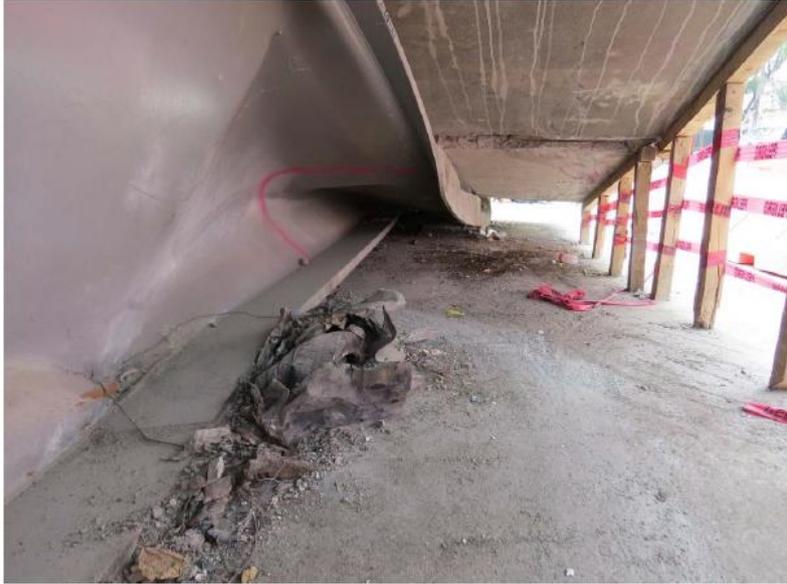
Figura IV.1.27 - Trabe de acero principal, lado sur de la parte oeste

En relación a lo anterior, se observó la deformación en el alma y la fractura en el patín inferior. Dicha fractura se ubicó por encima de la soldadura de filete que une el alma al patín (ver imagen abajo).
