# COORDINACIÓN NACIONAL DE PROTECCIÓN CIVIL GABINETE DE SEGURIDAD

## INFORME

MARTES 06 DE SEPTIEMBRE DE 2022

# ACCIDENTE EN MINA PINABETE, SABINAS, COAHUILA

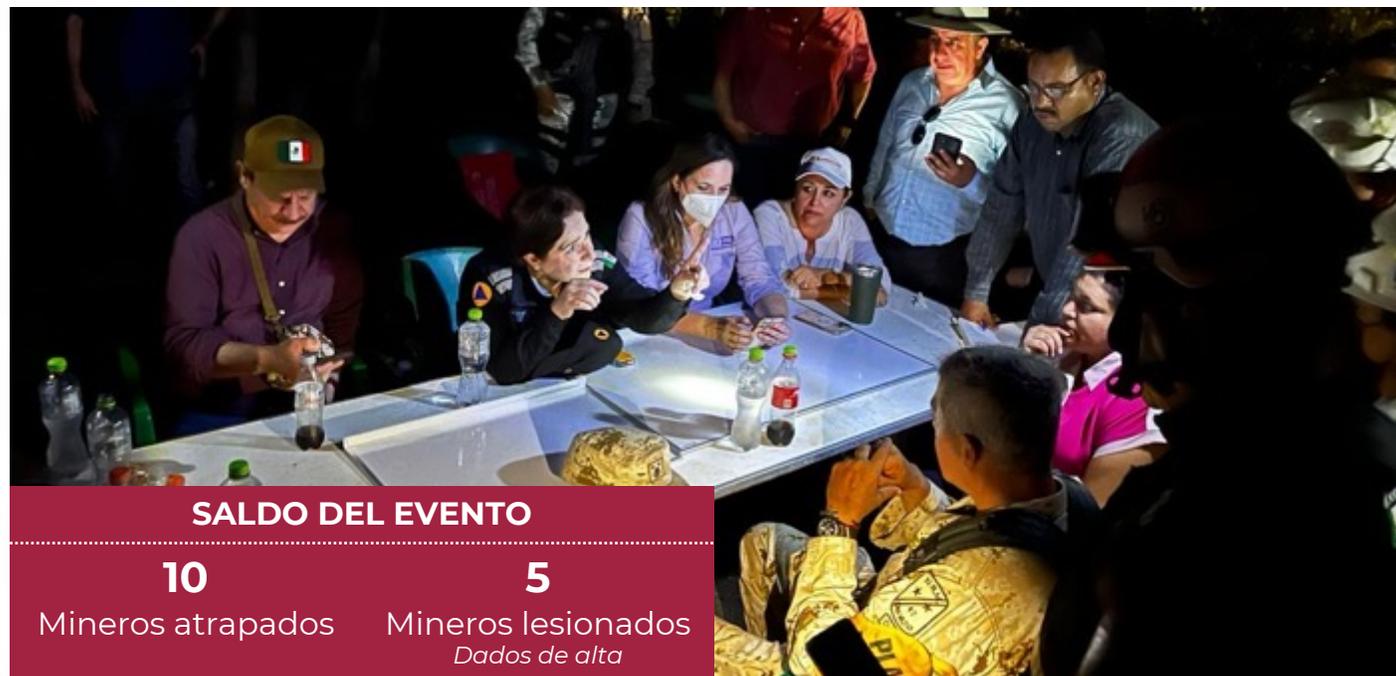
El origen del incidente se asocia al **proceso no controlado de explotación en la mina Pinabete**, que al acercarse demasiado a las **galerías existentes e inundadas de la Mina Conchas Norte** (al sur de Pinabete) provocaron el **"rompimiento" de las paredes del manto de carbón y el ingreso súbito del agua** contenida en la Conchas Norte. Este suceso provocó el **incremento instantáneo de nivel de agua y lodo en la mina Pinabete**.

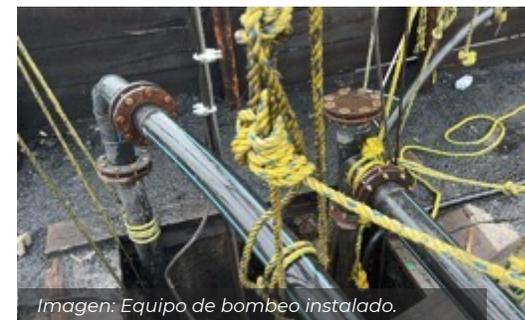
Imagen: Equipo de bombeo instalado.

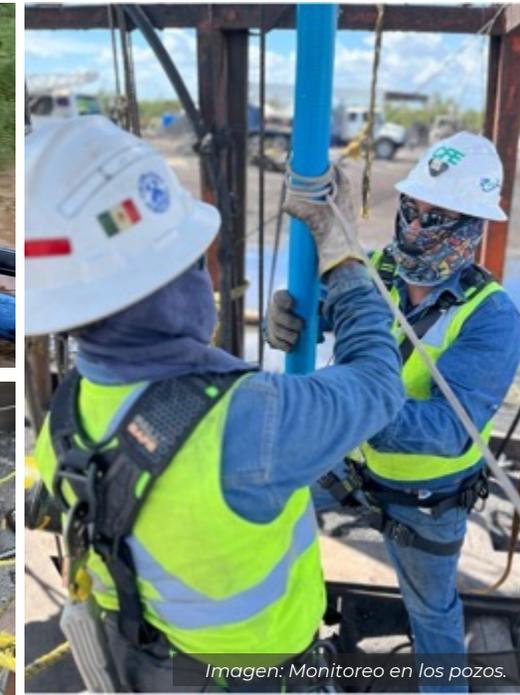
Imagen: Monitoreo en los pozos.

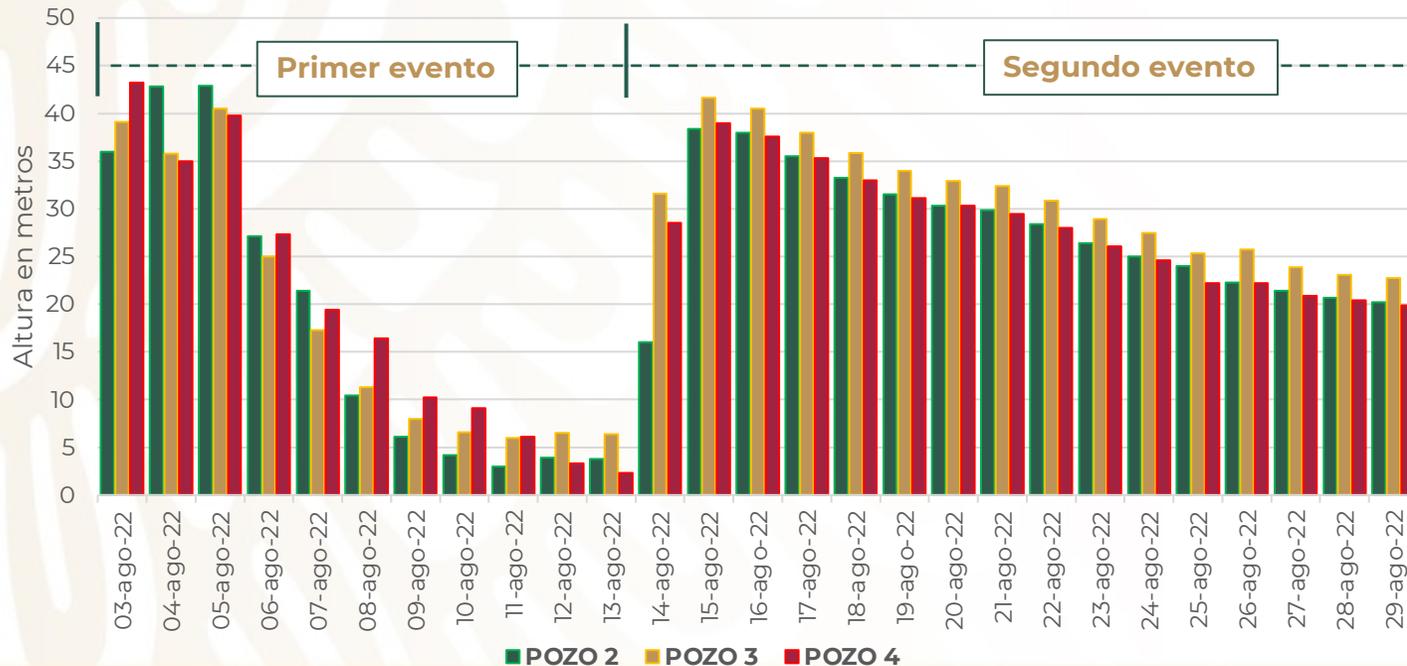
### NIVELES DE POZOS POR DÍA

- Tras **11 días de trabajo permanente de bombeo**, la **tendencia** en los niveles del agua **era en decremento**.
- El **13 de agosto en la madrugada se registró un segundo evento de ingreso de agua con gran presión a la mina “El Pinabete” debido al colapso de galerías de minado irregulares contiguas a “Conchas Norte” y a la “Mina VI”**.

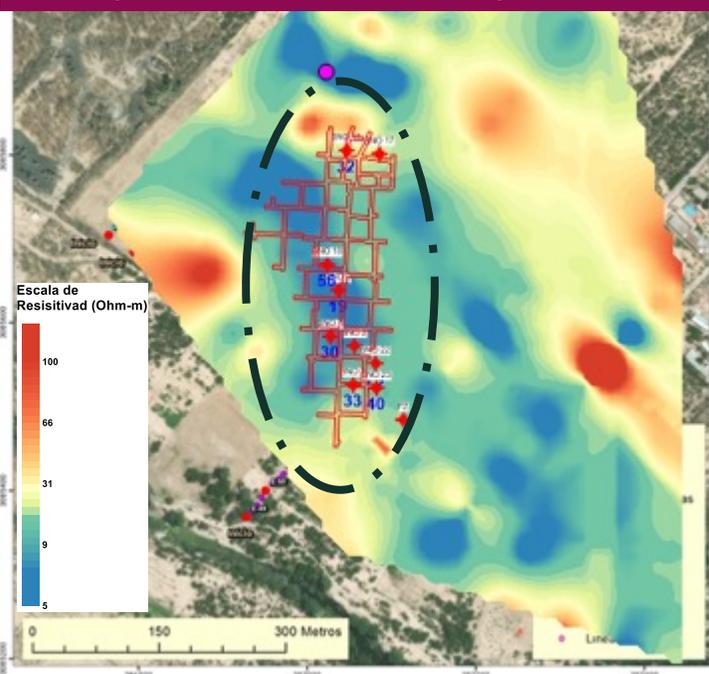
Superficie de Resistividad a 60 m de profundidad

1. **Perfiles de resistividad.**
2. Existencia de **fallas** y/o **lineamientos.**
3. Porosidad y **existencia de oquedades.**
4. Identificación de **dos zonas de fallas** en el sur y norte.
