Ciudad de México, a 29 de agosto de 2022  
Comunicado de prensa  
**No. 15**

## **Realiza la SHCP acciones constantes de conservación y mantenimiento especializado del conjunto arquitectónico de Palacio Nacional**

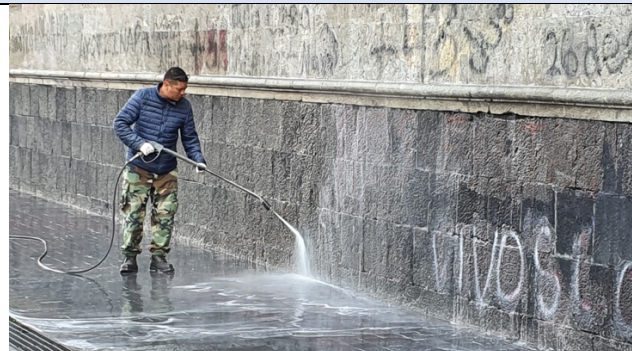
Limpieza fisicoquímica en fachada de de Palacio Nacional, revestida con piedra de chiluca y tezontle.

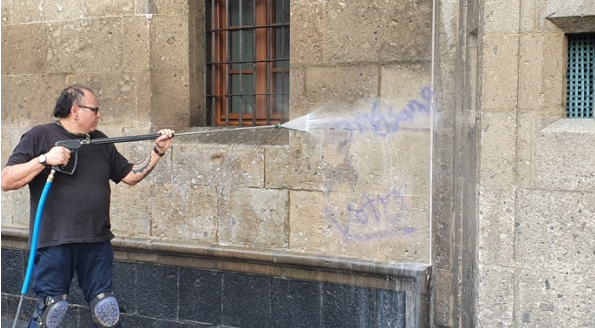
<p>Limpieza fisicoquímica en fachada principal de Palacio Nacional.</p>

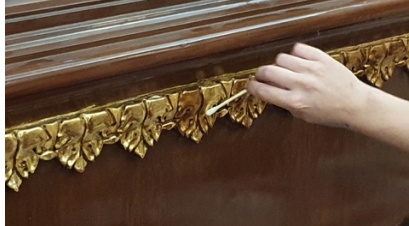
Limpieza y conservación de elementos decorativos en el Recinto Parlamentario.

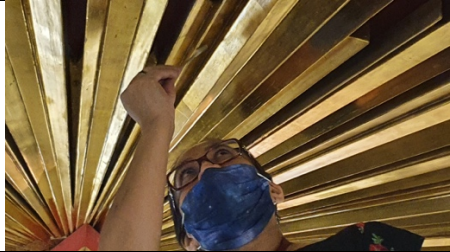
Trabajos de conservación integral a elementos decorativos del Recinto Parlamentario.

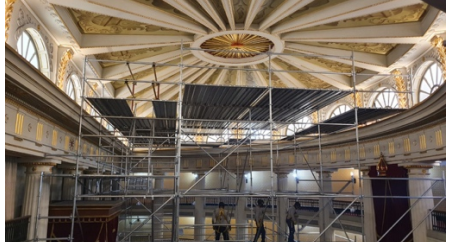
Conservación integral del plafón ornamental, que ocupa una superficie de 320 metros cuadrados.
