DICTAMEN TÉCNICO DEL INCIDENTE OCURRIDO EN LA LÍNEA 12, EN EL TRAMO ELEVADO ENTRE LAS ESTACIONES OLIVOS Y TEZONCO, ENTRE LAS COLUMNAS 12 Y 13, Y ANÁLISIS DE CAUSA-RAÍZ

Dictamen Preliminar – Fase I

CLIENTE: Secretaría de Gestión Integral de Riesgos y Protección Civil de la Ciudad de México

Reporte No.: T1148816-2021-SGIRPC-ACR-L12

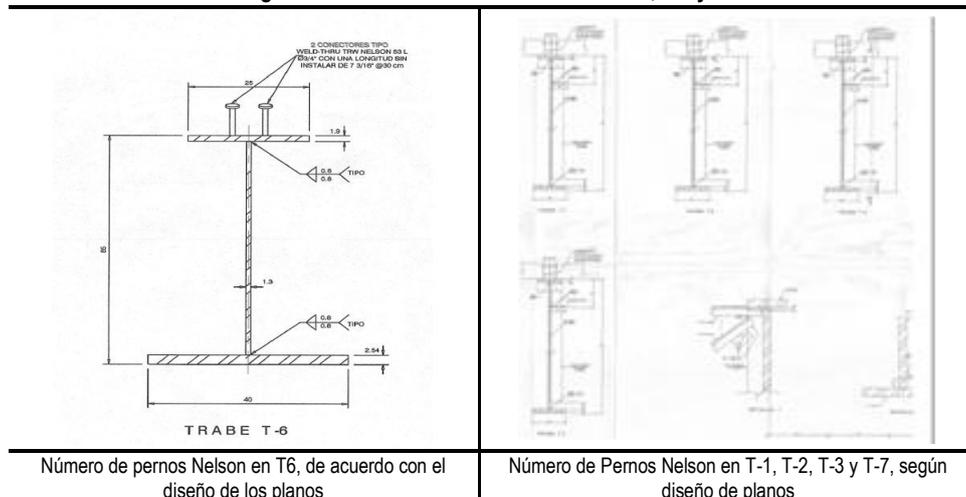
Figura IV.1.11 – Plano de diseño Traveses T-7, T-1 y T-6

Evidencia que el número de Pernos Nelson en la trabe T-6 no coinciden con los indicados en los planos de diseño

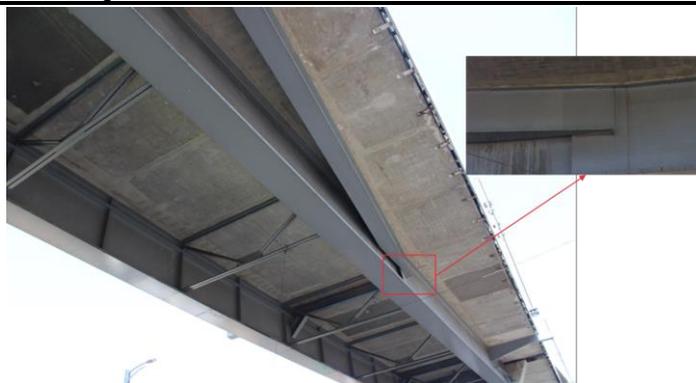
Figura IV.1.15– Ubicación similar al sitio del incidente L12

- d) Durante la visita al sitio, el especialista de DNV identificó una “ubicación similar” en la orientación Este - Oeste, desde la falla potencial, cerca de la estación San Lorenzo Tezonco.

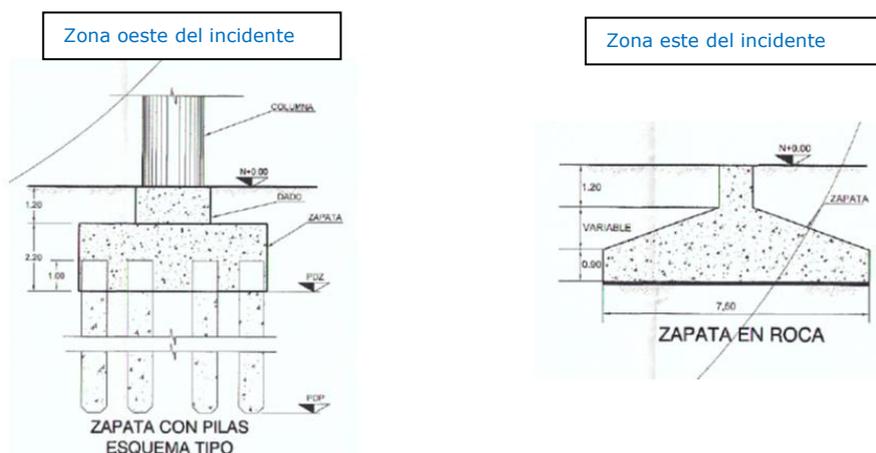
Figura IV.1.21 - Detalles de la cimentación en la zona de falla

El punto medio de la zona de falla parece corresponder a:
