# COORDINACIÓN NACIONAL DE PROTECCIÓN CIVIL GABINETE DE SEGURIDAD

## INFORME

MARTES 06 DE SEPTIEMBRE DE 2022

# ACCIDENTE EN MINA PINABETE, SABINAS, COAHUILA

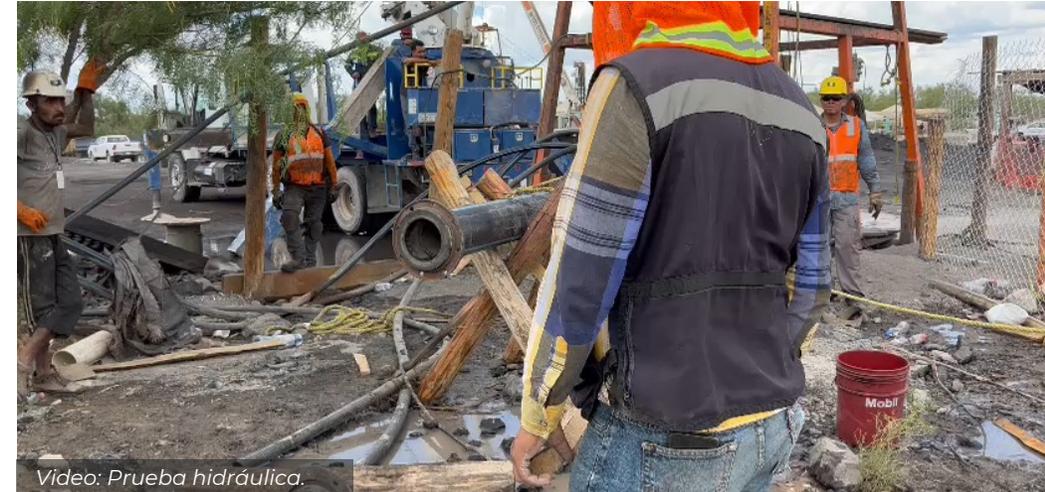
Video: Prueba hidráulica.

En el proceso se perforaron baterías de **barrenos (siete)** que contribuyen a ampliar el gasto extraído al interior de la mina, así como **3 barrenos experimentales para la comprobación del flujo de agua desde la parte norte y la parte sur hacia la mina “El Pinabete”**.

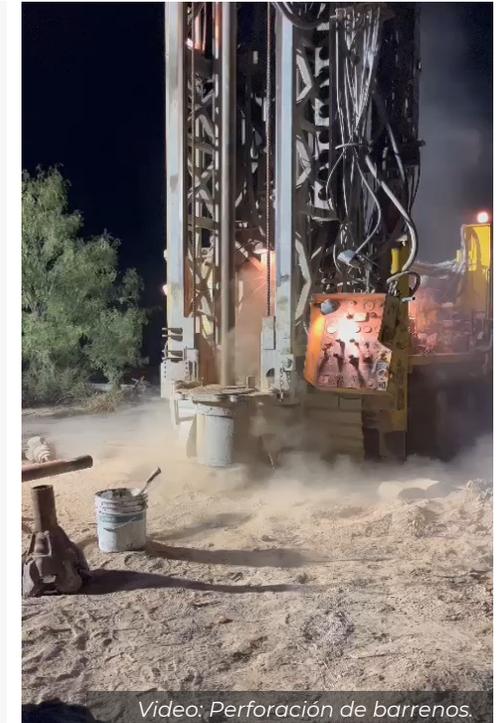
Video: Perforación de barrenos.

A partir del **segundo evento**, de manera coordinada se **plantearon y ejecutaron diversos estudios geofísicos** con la finalidad de **valorar y desarrollar un proyecto integral** que permitiese realizar la **extracción de los mineros** garantizando la **seguridad de los rescatistas**.
